TRƯỜNG HỢP LÂM SÀNG

Chẩn đoán hình ảnh nh rò động mạch cảnh xoang hang

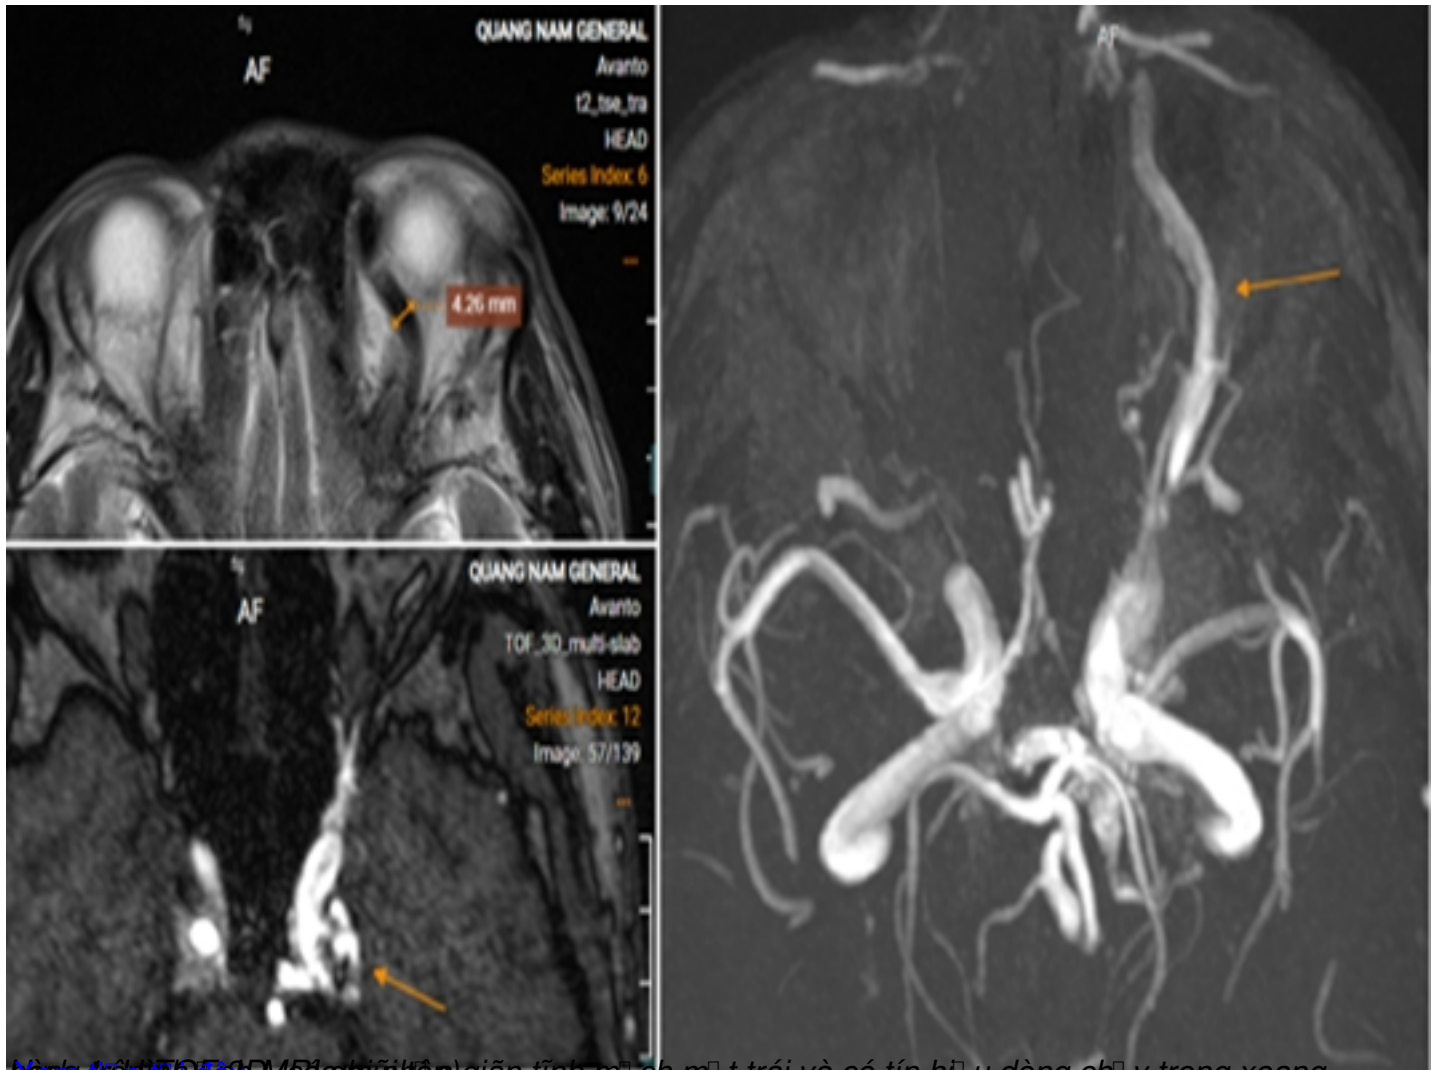
[Năng lực TOF MRA](#) (Cả chuỗi) giãn tĩnh mạch mắt trái và có tín hiệu u dòng chảy trong xoang

Bệnh nhân nam 36 tuổi tiền sử chấn thương chèn thùy não cách 2 tháng, nhập viện vì đau nhức, đầu mắt trái, nhìn chập lờ ngoài. Bệnh nhân được chụp cộng hưởng từ (MRI) hộp sọ, trên hình ảnh ghi nhận giãn tĩnh mạch mắt trái và có tín hiệu dòng chảy trong xoang hang trên TOF 3D, gợi ý rò rỉ mạch máu chèn xoang hang bên trái.
